# 施工事例集

## サニキュービック編

# 株式会社ジェス

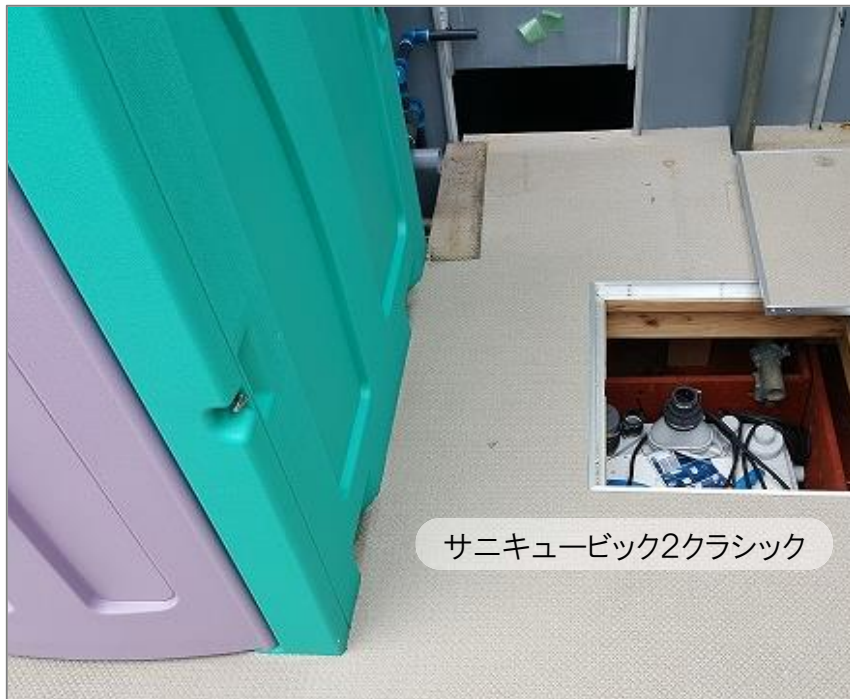
サニキュービック2クラシック

| ■採用機種 | サニキュービック2クラシック（2台） |
| ■処理排水 | シンク、業務用食器洗浄機 |
| ■採用理由 | 既存の排水設備までの距離が大きく、排水勾配がとれないため |
| ■配管経路 | 天井懐まで垂直に、その後横引きし、既存の排水管へ圧送 |

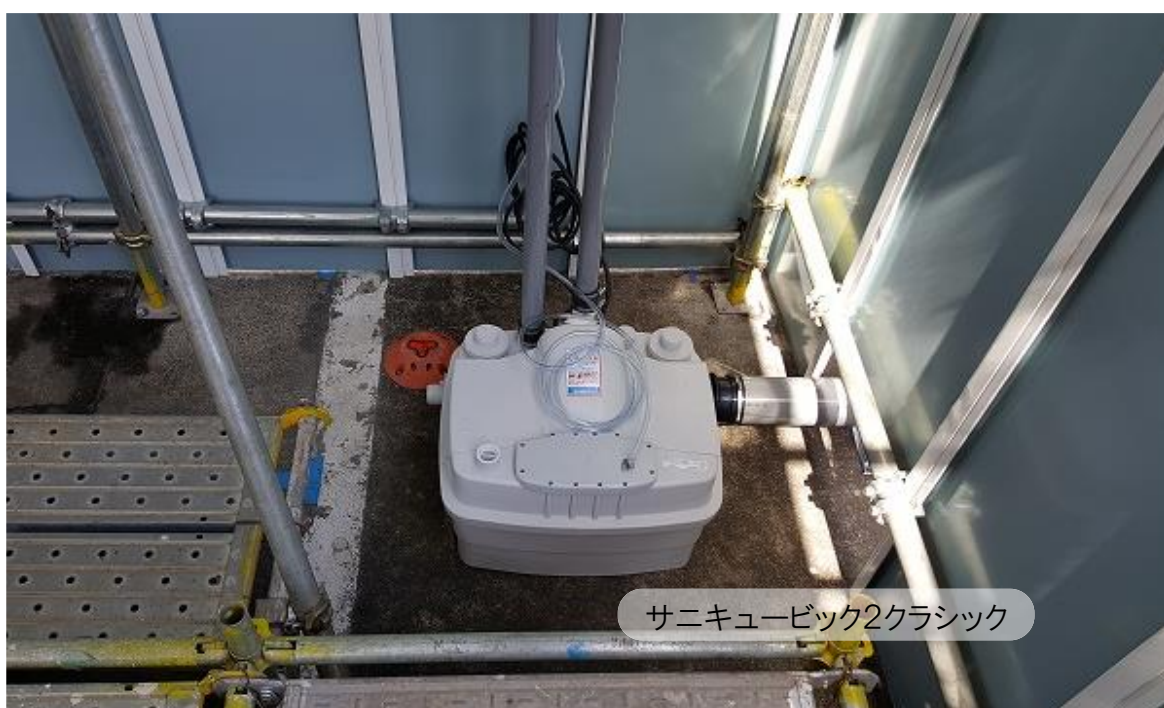
サニキュービック2クラシック

| ■採用機種 | サニキュービック2クラシック（2台） |
| ■処理排水 | 仮設トイレユニット（5台）と手洗い用シンク |
| ■採用理由 | 既存の排水樹が近くに無く、自然流下では排水勾配がとれないため |
| ■配管経路 | 地表付近を横引きし、既存の排水樹に圧送 |

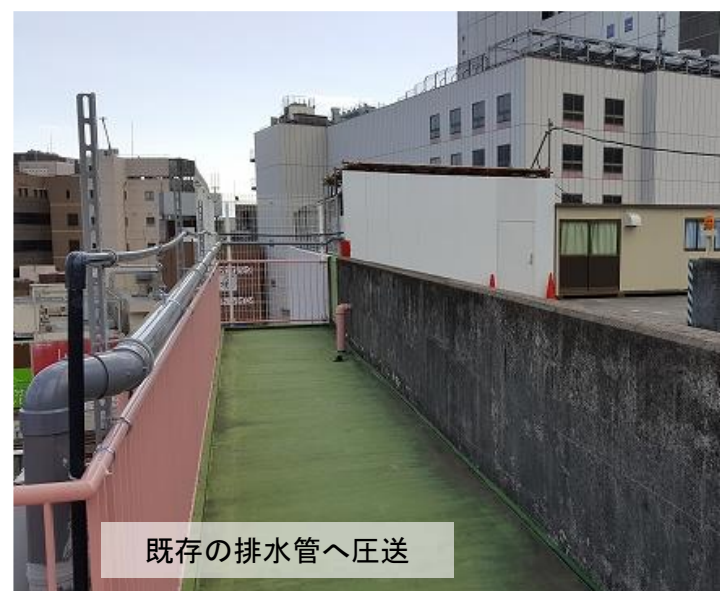
既存の排水管へ圧送

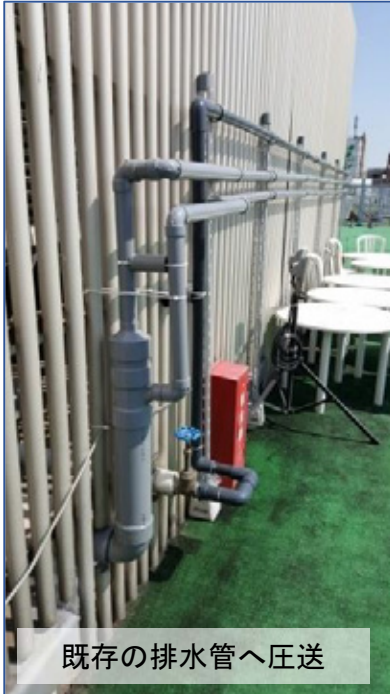
| ■配管経路 | 2 m 垂直に、その後 20 m 横引きし、既存の排水管へ圧送 |

既存の排水管へ圧送

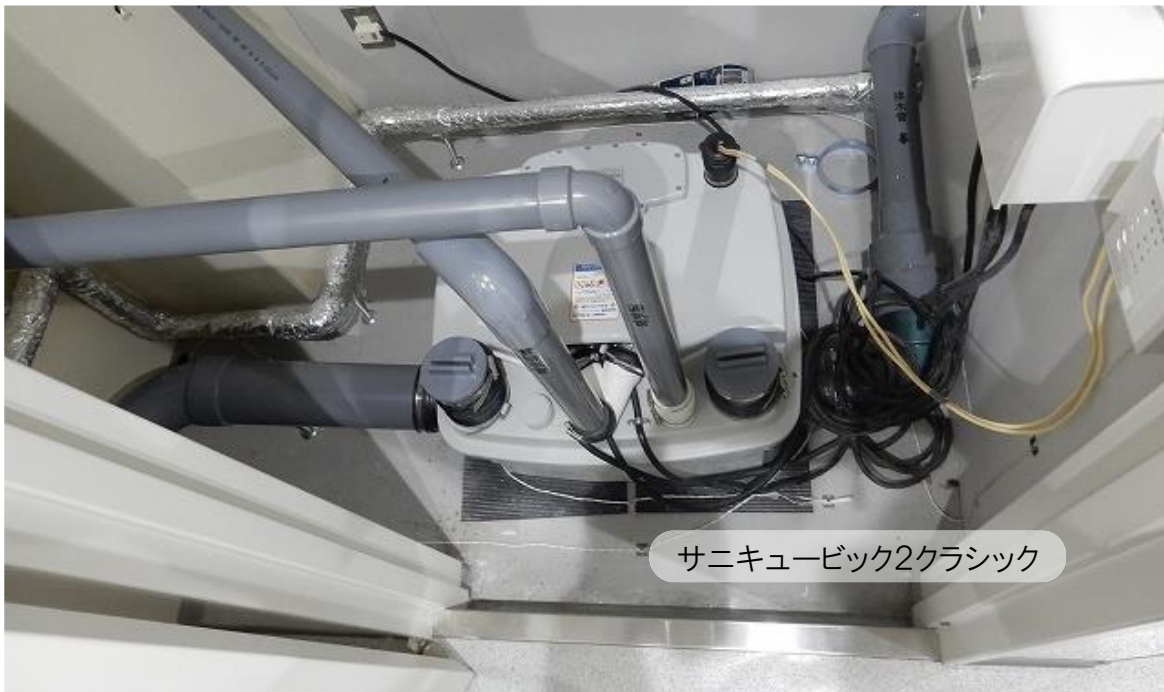
サニキュービック2クラシック

- 採用機種 サニキュービック2クラシック（2台）
- 処理排水 シンク、食洗機、手洗器、洗濯機、ドリンクサーバー、冷蔵ショーケースのドレン
- 採用理由 屋上に1か所のみ用意されている排水管まで排水勾配がとれないため
- 配管経路 3m垂直に、その後30m横引きし、既存の排水管へ圧送
- 達成事項 排水勾配がとれない屋上に、ビアガーデンをオープンすることができた

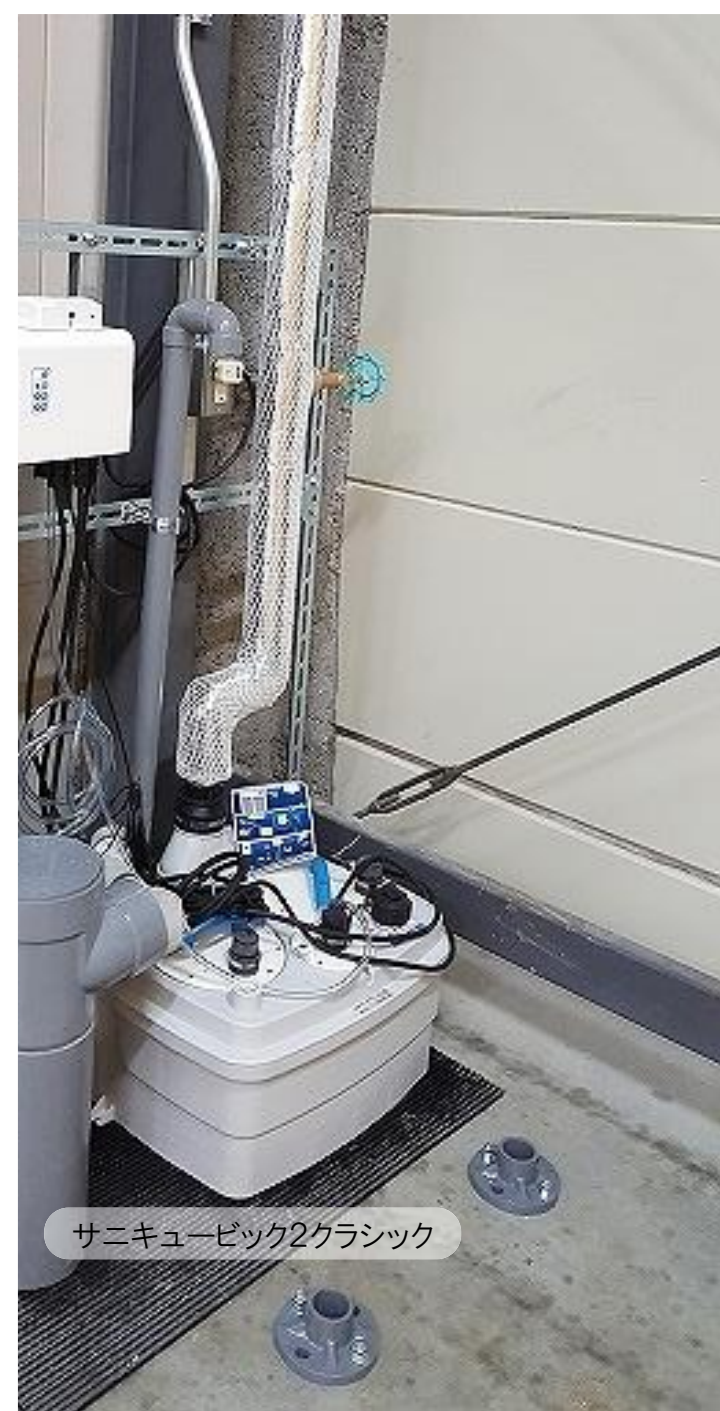
サニキュービック2クラシック

| ■採用機種 | サニキュービック 2 クラシック |
| ■処理排水 | 大便器 2 台、小便器 2 台、手洗い器 |
| ■採用理由 | 既存の汚水槽までの距離が大きく、増設トイレの排水勾配がとれなかった |
| ■配管経路 | 垂直方向に 9 m 圧送し、既存の排水管に接続 |
